## DMV11

Mistrz	System CoremanNet	Rodzaj części DMV11		
Planista	Opis Kryteria zwrotu			
Zmieniał Zbigniew Pilewski	Odpowiedzialny za produkt	Data 11.12.2015	Wersja 3.1	Strona 1 z 4

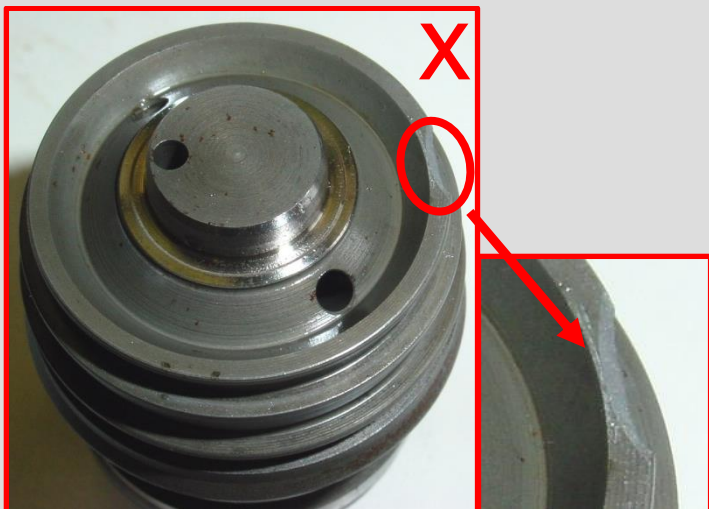
Zniekształcenia korpusu zaworu  
→ zwrot nie akceptowalny

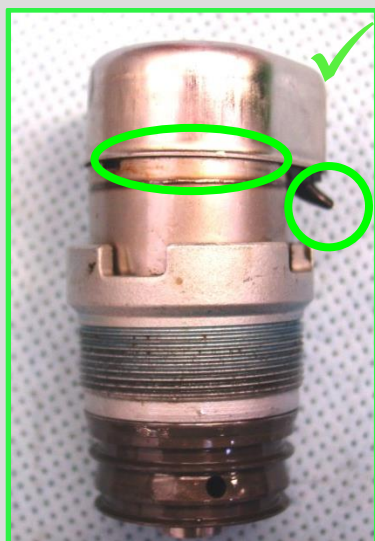
Podważony kołpak ochronny i odcięty kabel.  
→ zwrot akceptowalny

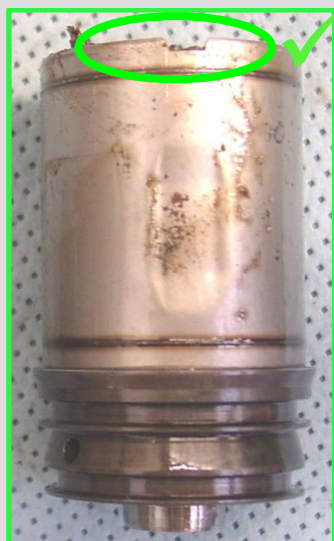
Brakująca nasadka ochronna  
→ zwrot akceptowalny

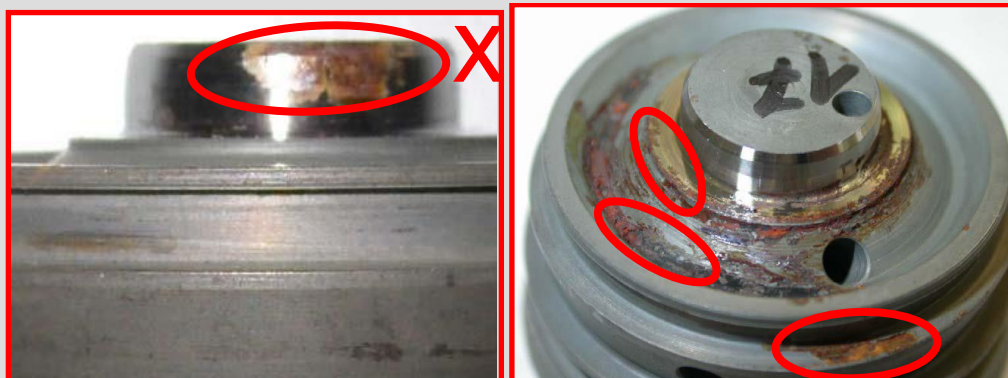
Korozja korpusu zaworu biodiesla  
→ zwrot nie akceptowalne

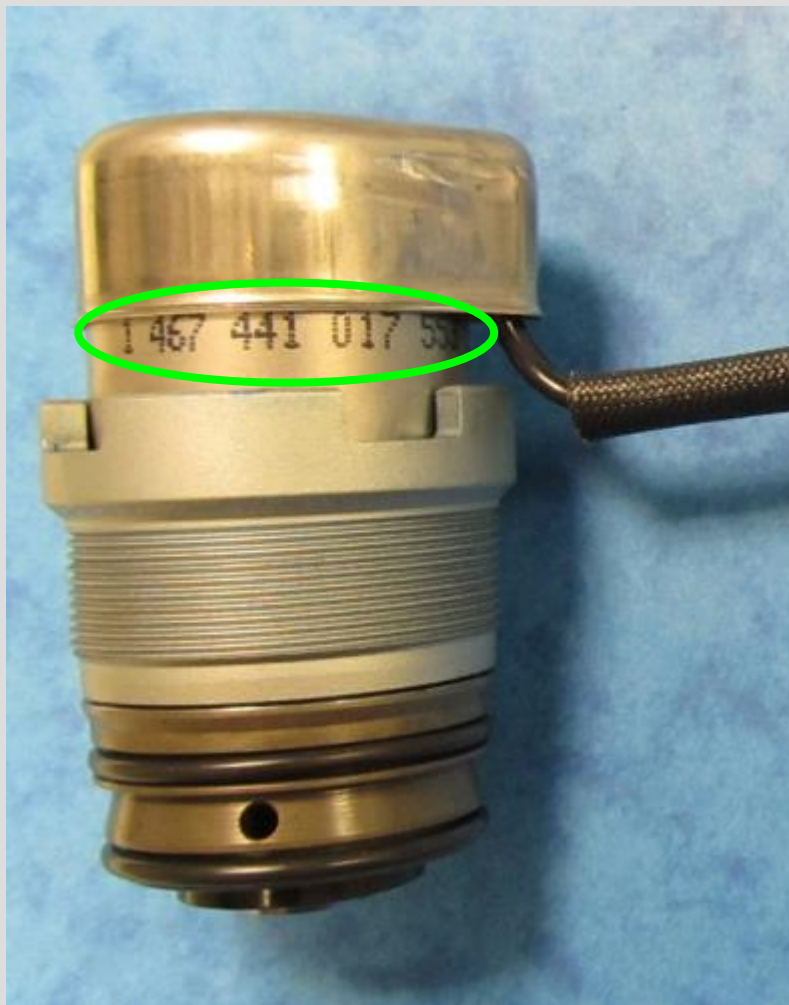
Kolejność identyfikacji:

- Numer fabryczny (zaczynający się na 1467...) znajdujący się na części.
- Numer Bosch Exchange (zaczynające się na R281..) znajdujący się na części.
- Numer Bosch Exchange (zaczynające się od 0986...) znajdujący się na opakowaniu.
